Studiu de fezabilitate „Reabilitarea liniei de cale ferată Roman-Iași-Frontieră”
Codificare DPM-20-R00

STUDIU DE FEZABILITATE REABILITAREA LINIEI DE CALE FERATĂ „ROMAN – IAȘI – FRONTIERĂ”

RAPORT PRIVIND IMPACTUL ASUPRA MEDIULUI pentru proiectul „Reabilitarea liniei de cale ferată Roman-Iași-Frontieră”

REVIZIA 1, IULIE 2024

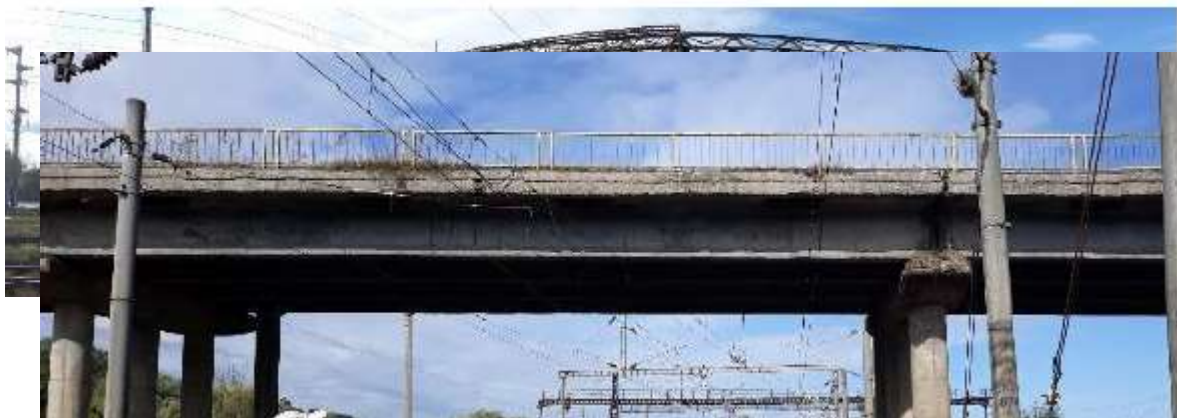
Pasarele pietonale prezintă crăpături ale stalpilor și ale contragreutăților din beton și sunt acoperite cu rugină (traverse rigide, console, armături, tensori de ancorare, ancore speciale, scripeții dispozitivelor de compensare, întinzatori) și uzurii firului de contact.

Figura nr.3. Stația Pașcani

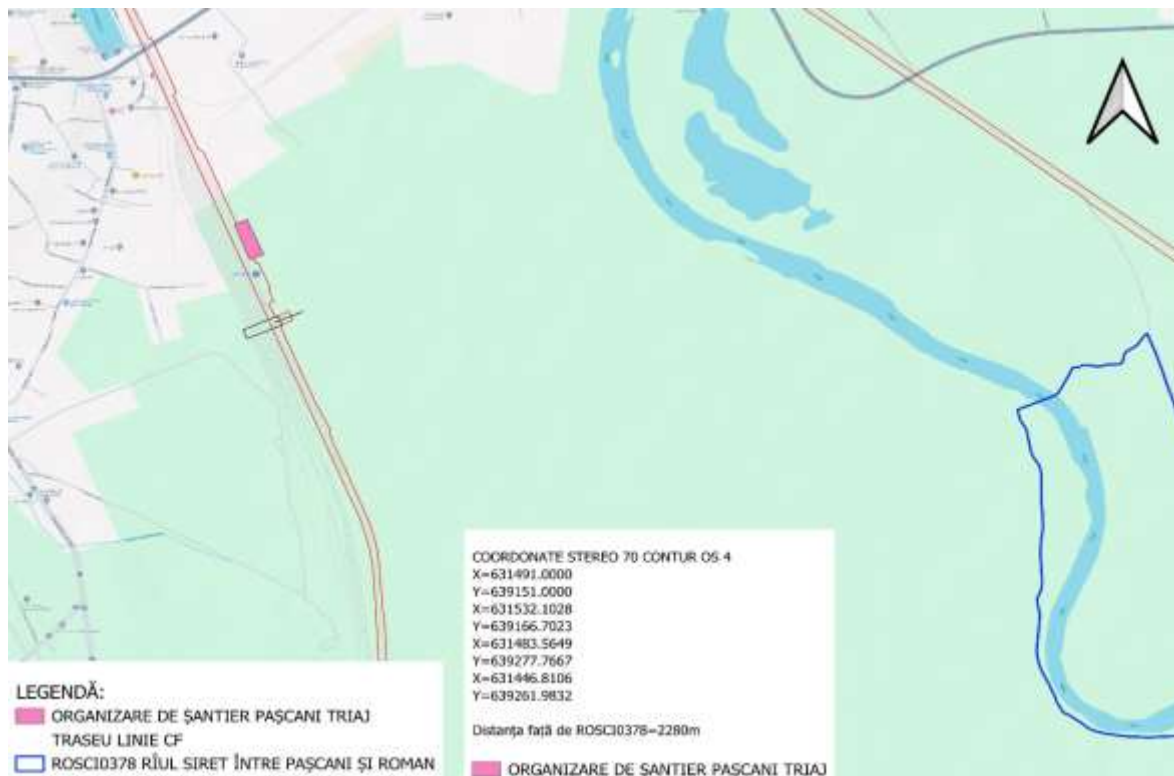
Figura nr.6. Plan de situație.Organizare de șantier OS 4. Stacia Pașcani Triaj Km 384+100

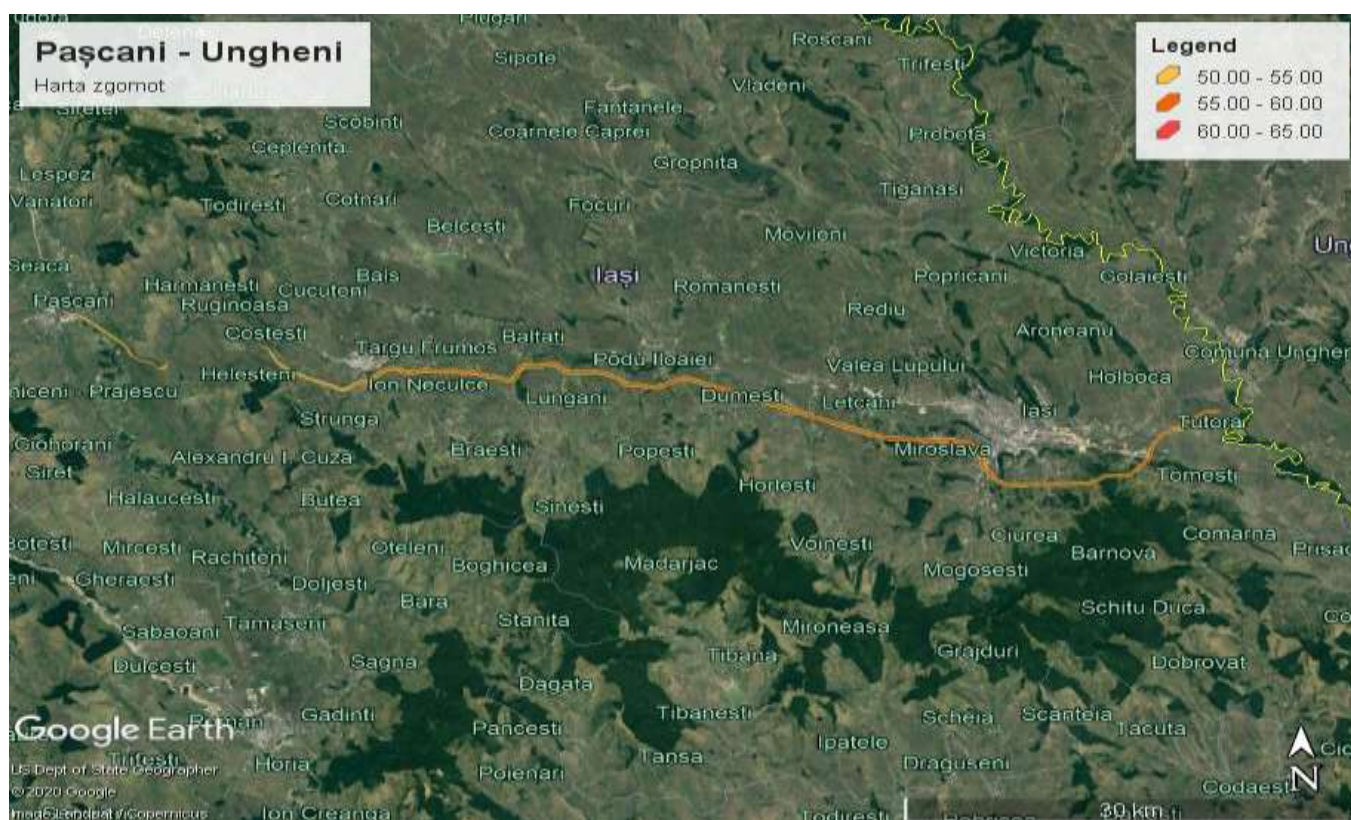
Figura nr 16 . Harta zgomot Pașcani – Ungheni

Pentru protecția zonelor locuite învecinate căii ferate s-au prevăzut panouri fonoabsorbante. Panourile fonoabsorbante sunt amplasate în județul Iași. Lungimea totală a panourilor fonoabsorbante prevăzute este de $21.180 \text{ ml} + 52 \text{ suprapuneri} \times 5 \text{ ml} = 21.440 \text{ ml}$ (respectiv o suprafață de 74.900 mp)

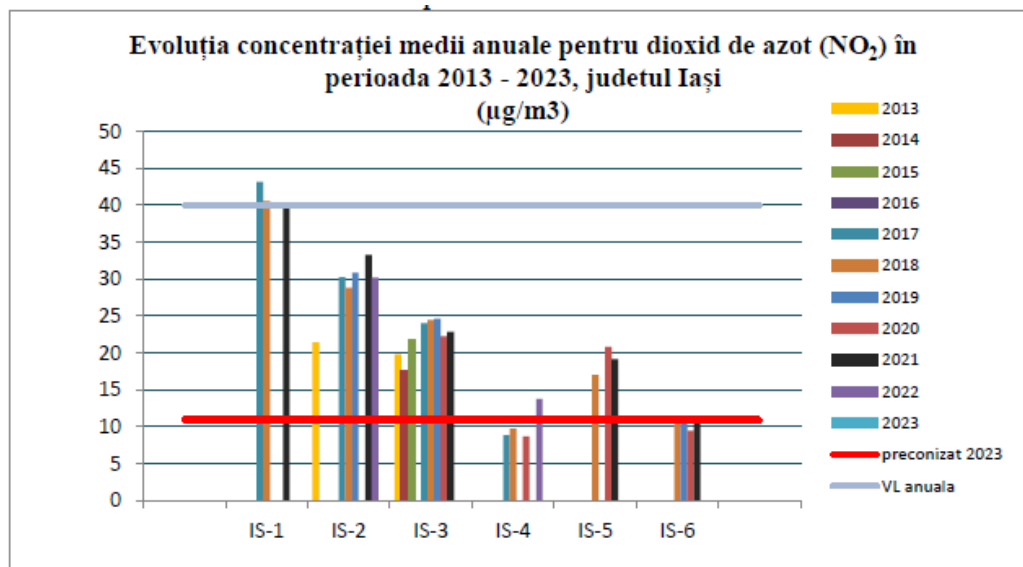
Figura nr.30 - Evoluția concentrației medii anuale pentru NO₂, pentru perioada 2013 – 2023 comparativ cu valoarea-limită anuală

Concentrațiile medii anuale înregistrate pentru indicatorul NO₂ se situează sub valoarea limită anuală pentru protecția ecosistemelor de 40 µg/m³ în aproximativ toate stațiile de monitorizare analizate pe perioada 2013-2023, excepție stația Is-1 care a înregistrat în 2017, depășiri.

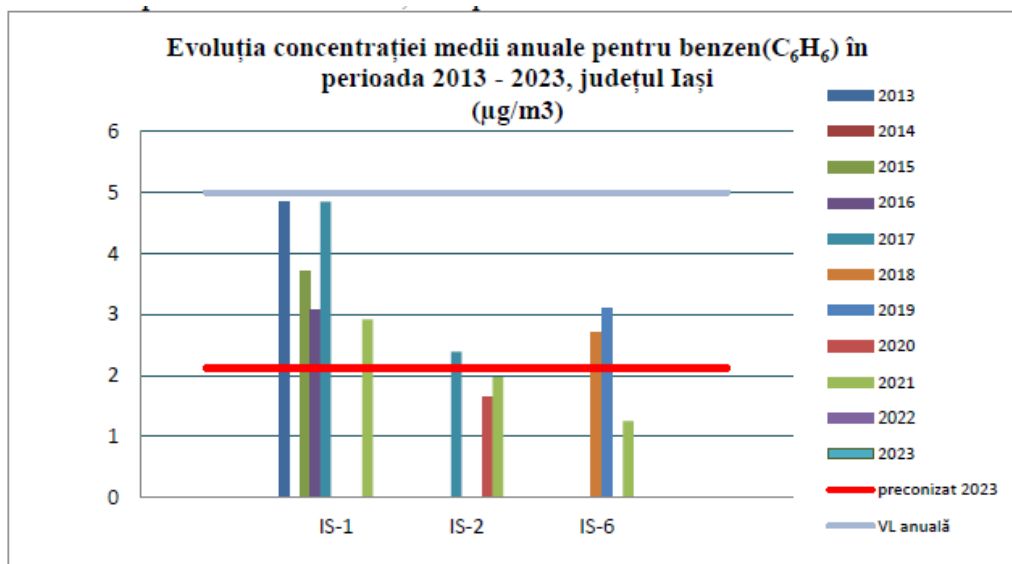
Figura nr.32 - Evoluția concentrațiilor medii anuale pentru C₆H₆ la stațiile automate de monitorizare a calității aerului IS-1, IS-2 și IS-6 din județul Iași, perioada 2013-2023, comparativ cu valoarea-limită anuală

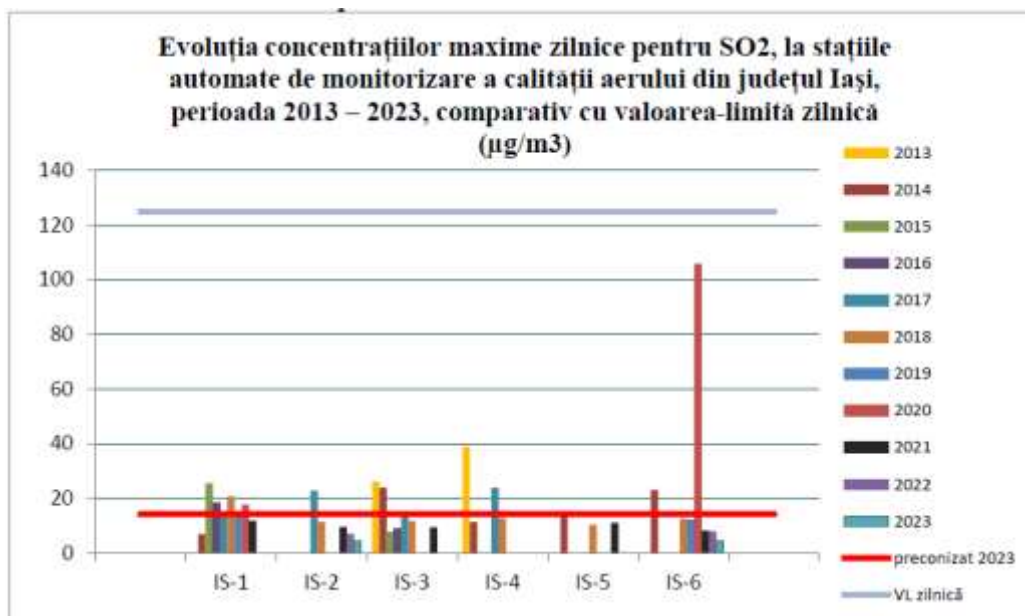
Figura nr. 33- Evoluția concentrațiilor maxime zilnice pentru SO₂, la stațiile automate de monitorizare a calității aerului din județul Iași, perioada 2013 – 2023, comparativ cu valoarea-limită zilnică

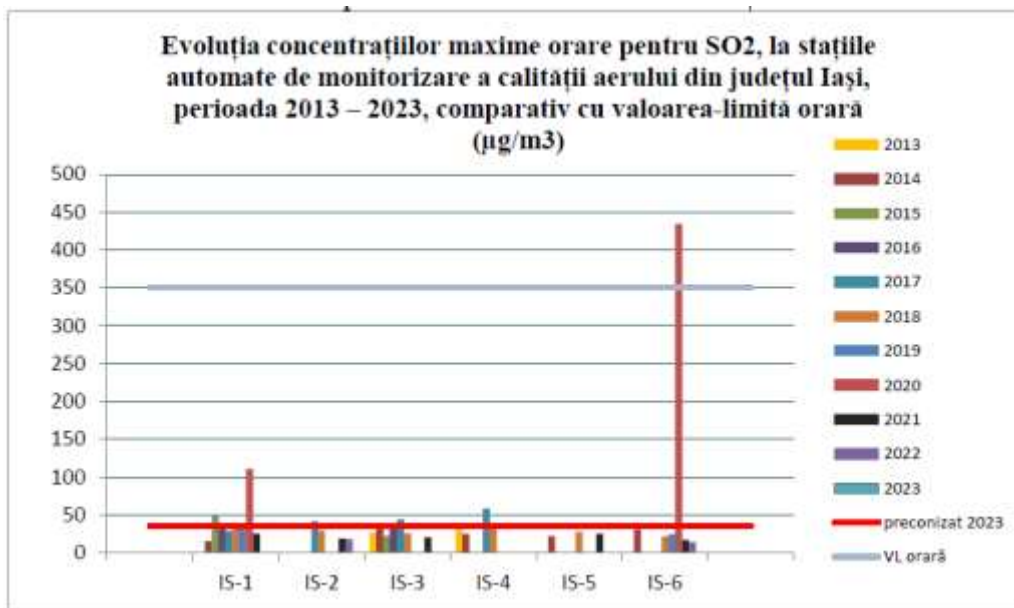
Figura nr.34 - Evoluția concentrațiilor maxime orare pentru SO₂, la stațiile automate de monitorizare a calității aerului din județul Iași, perioada 2013 – 2023, comparativ cu valoarea-limită orară

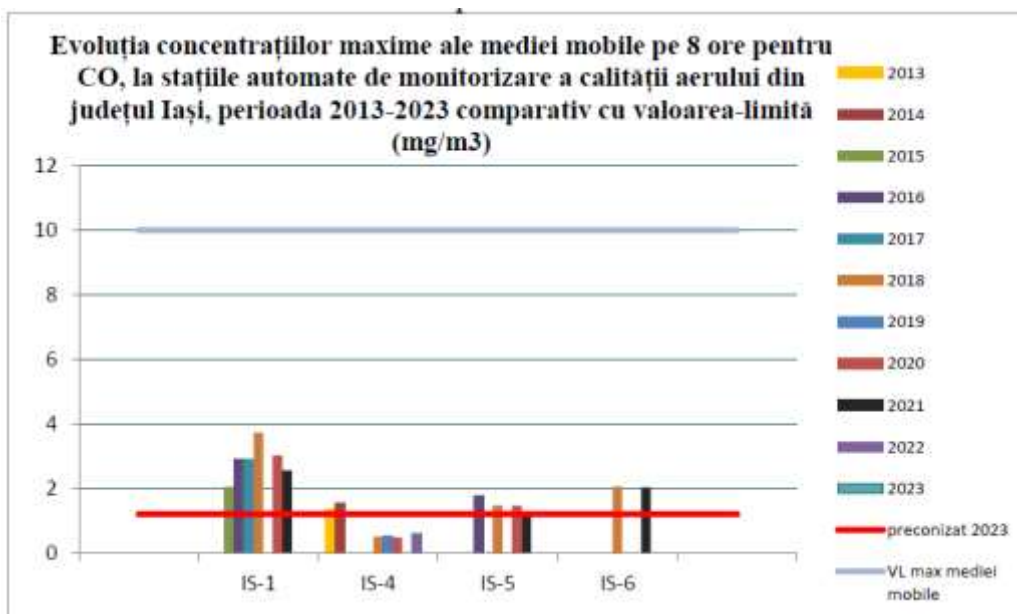
Figura nr.35 - Evoluția concentrațiilor maxime ale mediei mobile pe 8 ore pentru CO, la stațiile automate de monitorizare a calității aerului din județul Iași, perioada 2013-2023 comparativ cu valoarea-limită

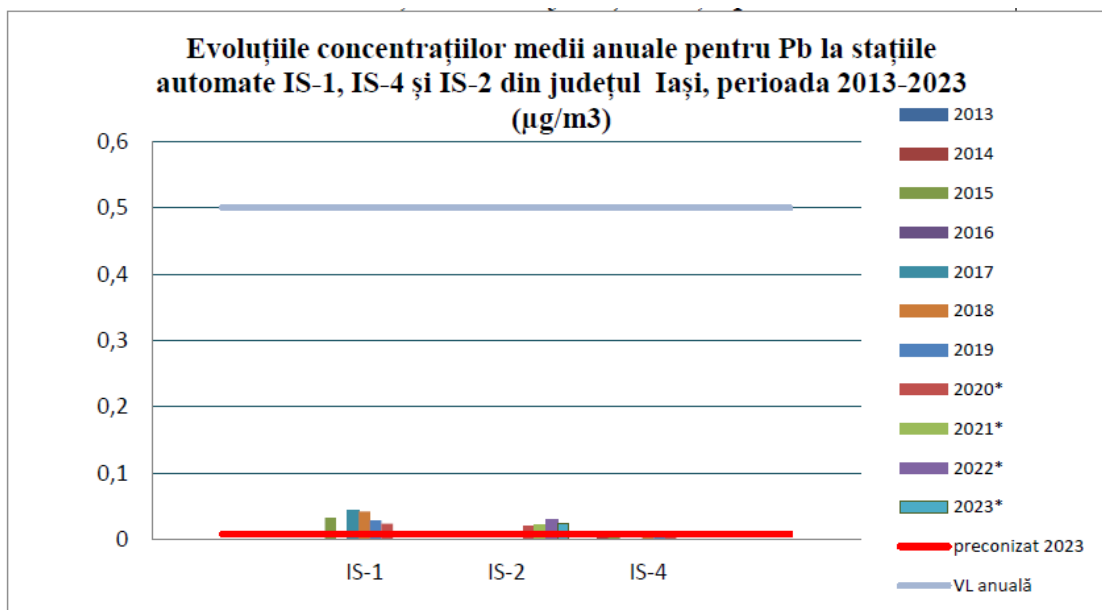
Figura nr. 36- Evoluțiile concentrațiilor medii anuale pentru Pb la stațiile automate IS-1, IS-4 și IS-2 din județul Iași, perioada 2013-2022

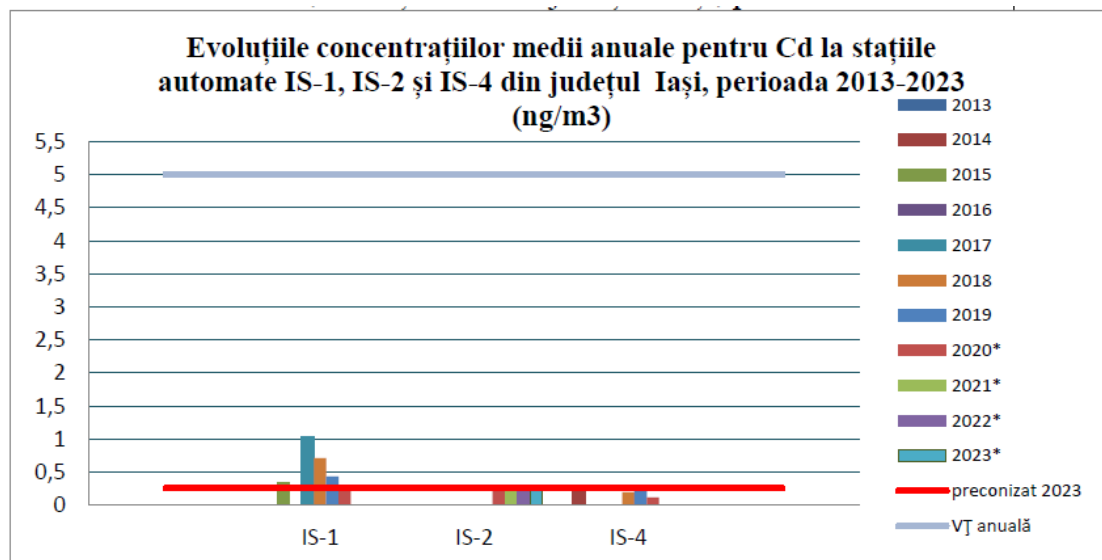
Figura nr.37 - Evoluțiile concentrațiilor medii anuale pentru Cd la stațiile automate IS-1, IS-4 și IS-2 din județul Iași, perioada 2013-2023

Pentru indicatorii Plumb, Cadmiu și Nichel nu s-au înregistrat depășiri față de valoare limită în perioada 2013-2023

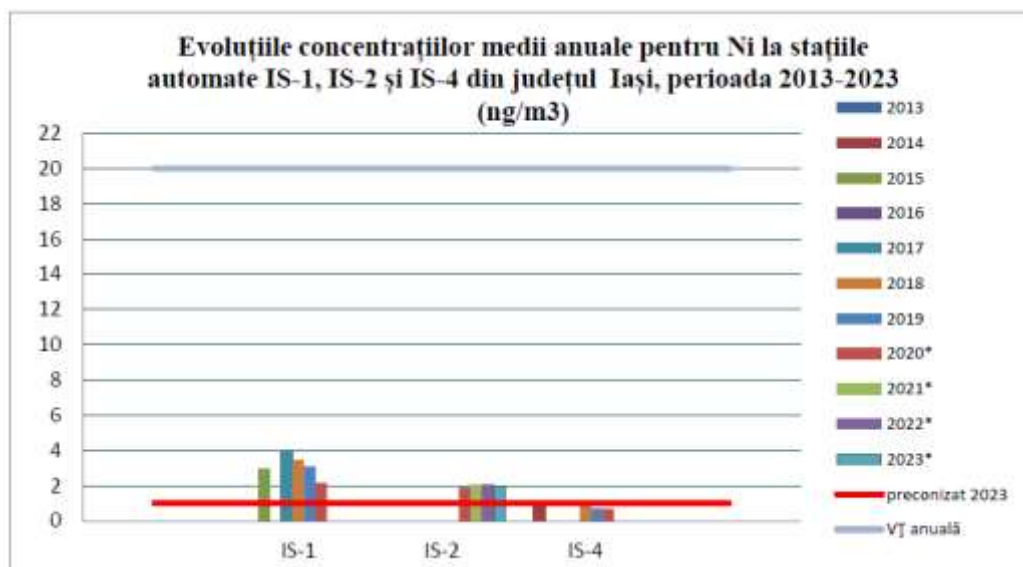
Figura nr. 38- Evoluțiile concentrațiilor medii anuale pentru Ni la stațiile automate IS-1, IS-4 și IS-2 din județul Iași, perioada 2013-2023

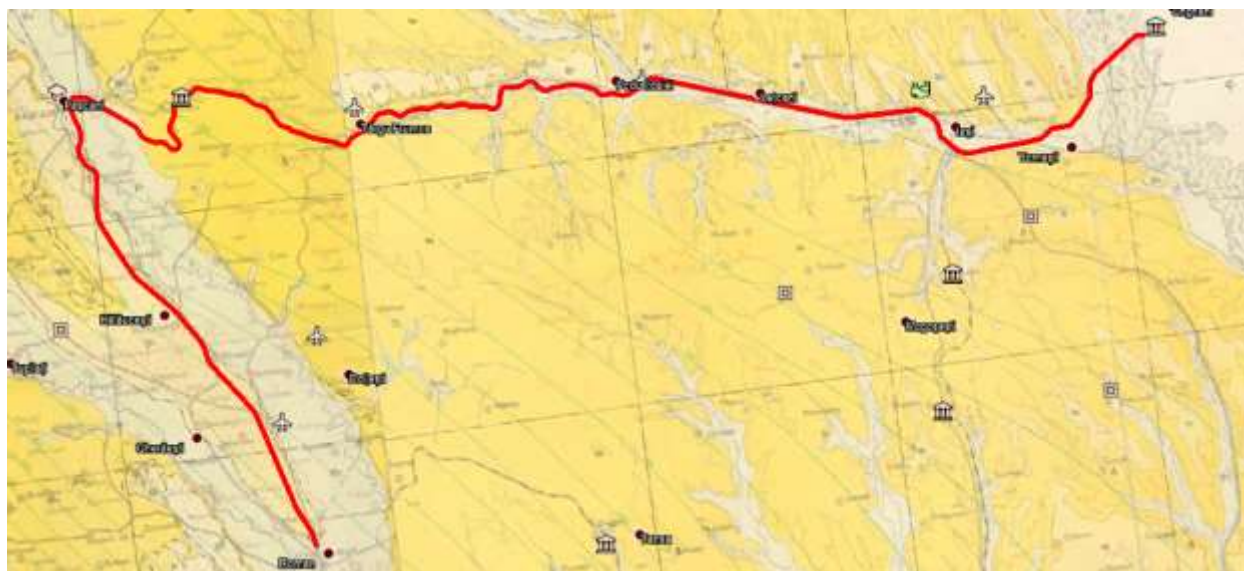
Figura nr. 49 Harta Geologică nr.14 Iași, autori I. Petrescu, Georgescu Maria, Scara 1:200000

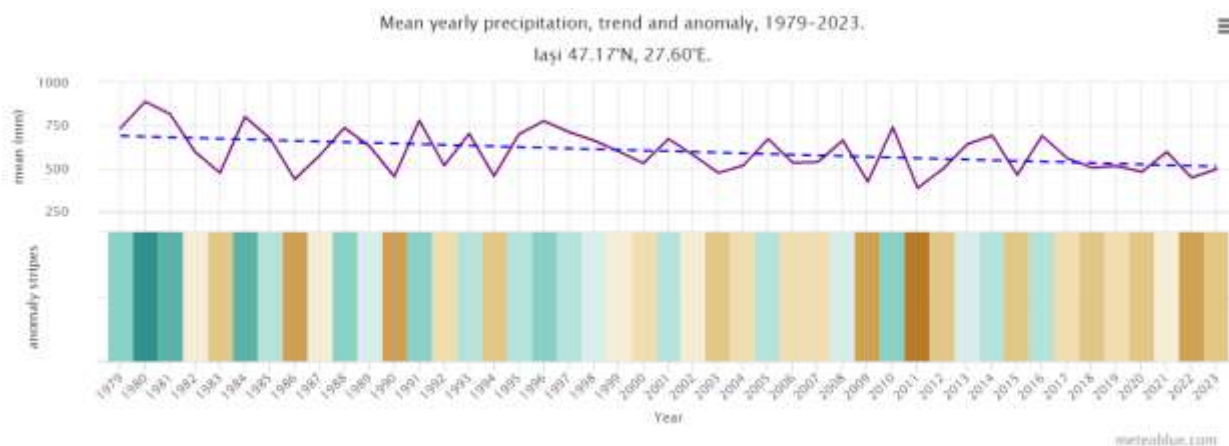
Figura nr 69. Variația anuală a precipitațiilor – Iasi

Graficul de sus arată o estimare a precipitațiilor totale medii pentru regiunea Iași. Linia albastră punctată reprezintă tendința liniară a schimbărilor climatice. Dacă linia de tendință este ascendentă de la stânga la dreapta, tendința precipitațiilor este pozitivă și umiditatea crește din ce în ce mai mult în Iași din cauza schimbărilor climatice. Dacă linia este orizontală, nu se observă nicio tendință clară, iar dacă este descendentă, condițiile devin mai uscate în Iași de-a lungul timpului.

În partea de jos, graficul arată așa-numitele benzi de precipitații. Fiecare bandă colorată reprezintă precipitațiile totale ale unui an - verde pentru anii cu precipitații ridicate și maro pentru anii mai secetoși.

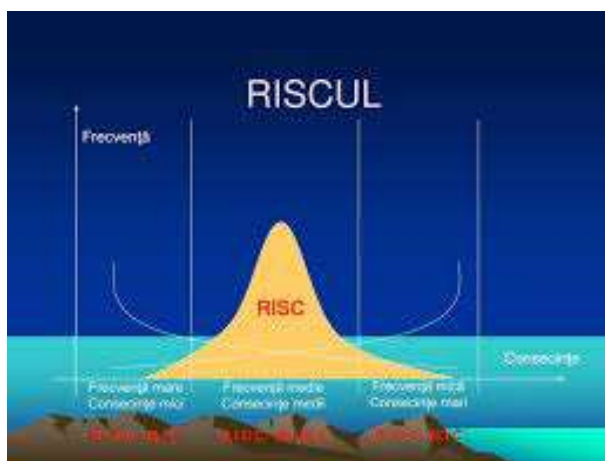
Figura nr.83 . Dependenta riscului de frecvente si gravitatea evenimentelor

Riscul este definit ca fiind probabilitatea de expunere a omului, a bunurilor create de acesta, precum și a componentelor mediului înconjurător la acțiunea unui anumit hazard de o anumită mărime. Riscul reprezintă nivelul probabil de pierderi și pagube produse de un anumit fenomen natural sau grup de fenomene, într-un anumit loc și într-o anumită perioadă. Riscul este definit ca: $R = f \times C$ unde: R = riscul, în unități de “consecință” pe unitatea de timp; f = frecvența de apariție a evenimentului (unități de timp)⁻¹; C = consecința evenimentului, în unități corespunzătoare (pierderi financiare, impact asupra sănătății).

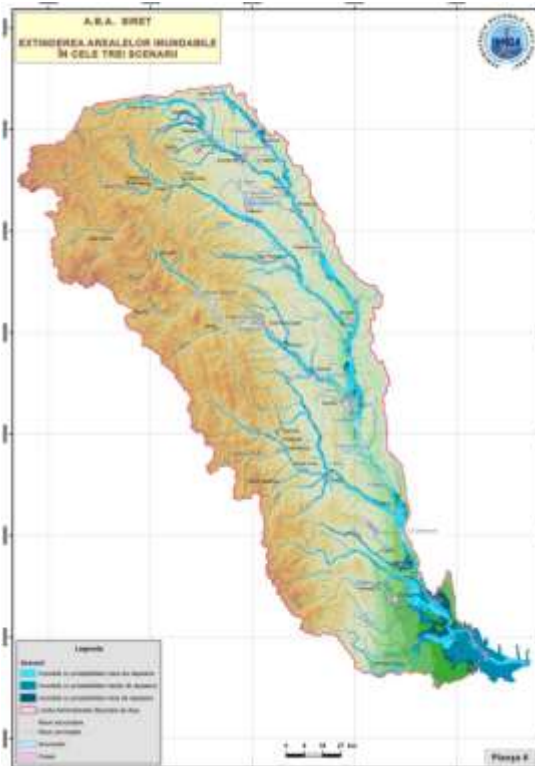
Figura nr 84. Harta de hazard pentru inundații

Conform Sintezei privind Managementul riscurilor de dezastre, care detaliază harta de hazard pentru inundații și harta cu zonele inundabile ca urmare a revărsării râurilor, elaborate în cadrul RO-RISK, zona aferentă proiectului de investiții prezintă nivel ridicat de risc privind inundațiile și inundații istorice ca urmare a revărsării râurilor
